Zurück ans Licht

Bergung der Netzsäge des Uboots UC 71 vor Helgoland

Zwei Jahre haben die Vorbereitungen gedauert. Unterwasser-Archäologen bergen die Netzsäge des deutschen UC 71.

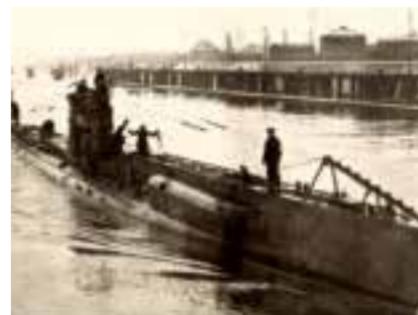
Historische Postkarte der UC 71: Gut zu erkennen ist die Netzsäge über dem Bug

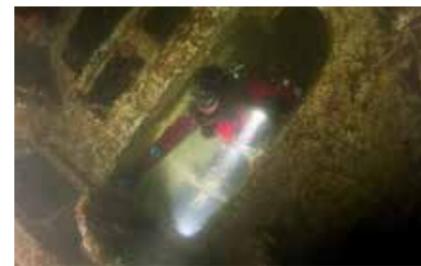
Taucher im Inneren des Bootes: Alle Türen und Schotts stehen offen

hundert lang ungeklärt. Die Identifizierung des Bootes gelang 2001 durch eine Privatinitiative in Zusammenarbeit mit dem Alfred-Wegener-Institut (AWI). Im Juli 2014 dokumentierte die Kieler Forschungstaucherfirma **Submaris** den Zustand des Wracks mit Foto- und Videoaufnahmen. Insgesamt ist es außerordentlich gut erhalten, was nicht zuletzt daran liegt, dass es sich in einem Naturschutzgebiet befindet, in dem Tauchen und Fischen verboten sind. Die archäologischen Untersuchungen haben außerdem den Beweis dafür erbracht, dass sich das Uboot selbst versenkt hat. Bereits 2001 stellten die Taucher fest, dass nur das Turmluk fest verschlossen war, die übrigen beiden Luken am Oberdeck jedoch offen standen. 2014 fanden die Forschungstaucher sämtliche Türen und Schotts im Schiffsinnen ebenfalls öff-

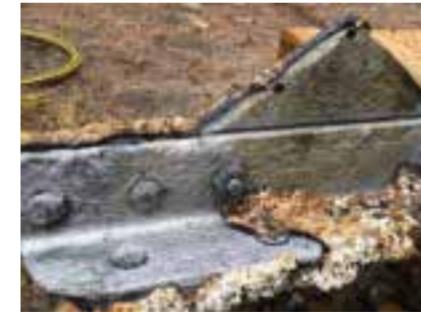
Die Netzsäge ist erstaunlich gut erhalten. Kaum Rost unter dem Bewuchs

Die 4,10 Meter lange und knapp 200 Kilogramm schwere Netzsäge der UC 71 wurde vor wenigen Monaten mit Hebesäcken und einer Elektrowinde geborgen und anschließend ins Landesmuseum Schloss Gottorf nach Schleswig gebracht. Dort hat sie ein Becken mit demineralisiertem Wasser bekommen, in dem sie in den nächsten zwei Jahren entsalzt und konserviert wird. Anschließend soll die Säge auf Helgoland Teil einer virtuellen Ausstellung im Nordseemuseum werden.
